Analisi del deterioramento delle strutture di protezione su trattori ad elevata anzianità d'uso

Esempi (negativi) dello stato d'uso dei telai di protezione

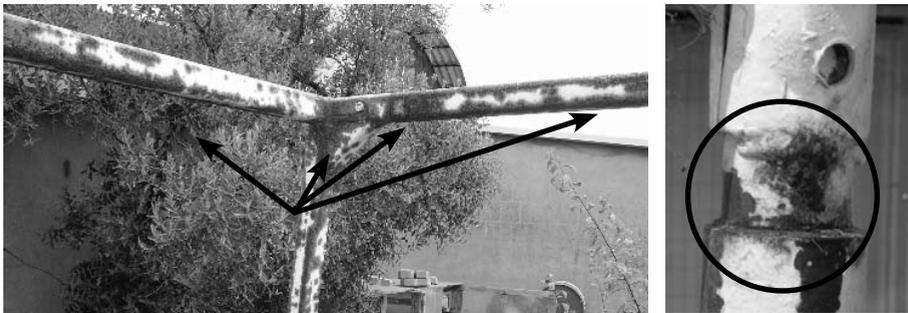
A sinistra: corrosione diffusa e profonda di tubi, saldature e giunzioni; a destra: corrosione della saldatura di un punto di giunzione

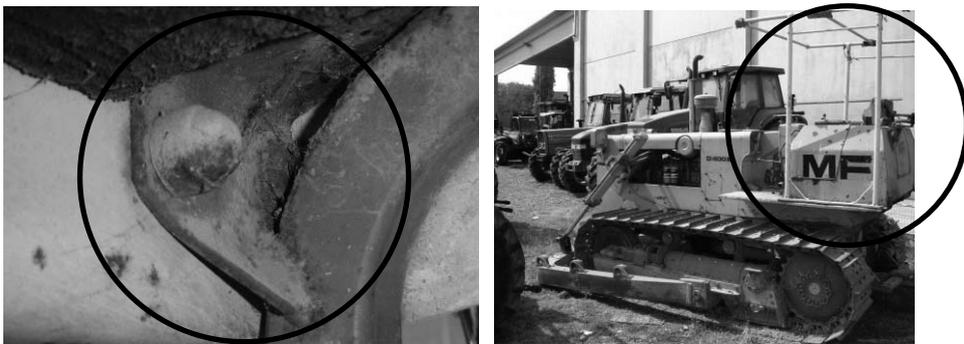
A sinistra: corrosione di un rinforzo e della sua saldatura; a destra: robustezza assolutamente insufficiente del "telaio" (in realtà è un semplice scheletro di un riparo meteorologico) collocato intorno al posto di guida

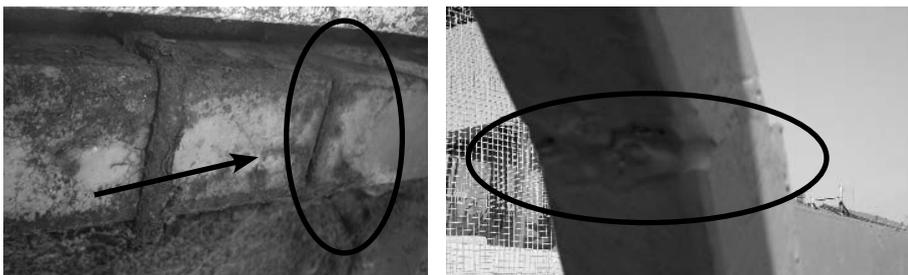
A sinistra: avanzata corrosione e rottura a fatica; a destra: grave ammaccatura che pregiudica l'integrità strutturale del montante

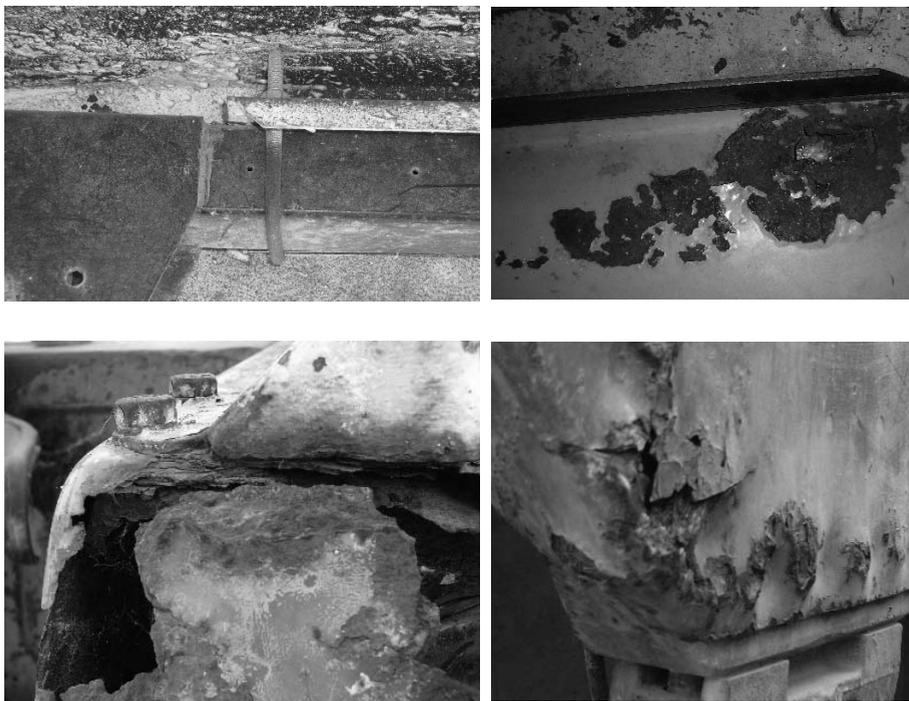
Alcuni eloquenti esempi di avanzata corrosione di lamierature non strutturali (parafanghi)

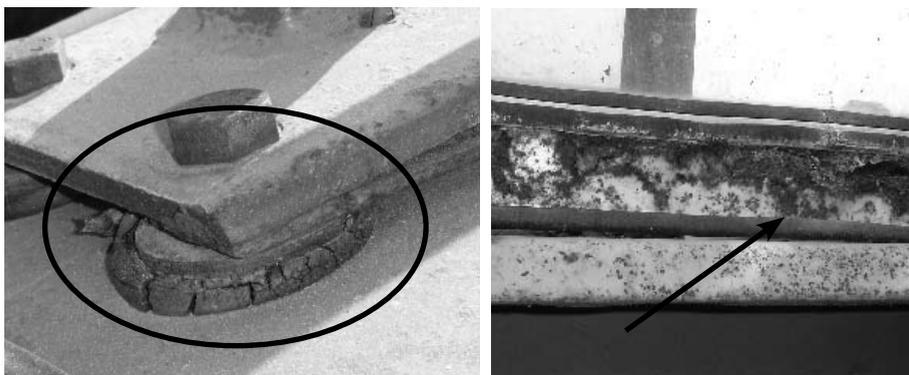
A sinistra: tassello antivibrante in stato di avanzato degrado; a destra: pannello lamierato di tamponamento di un finestrino gravemente attaccato dalla corrosione.

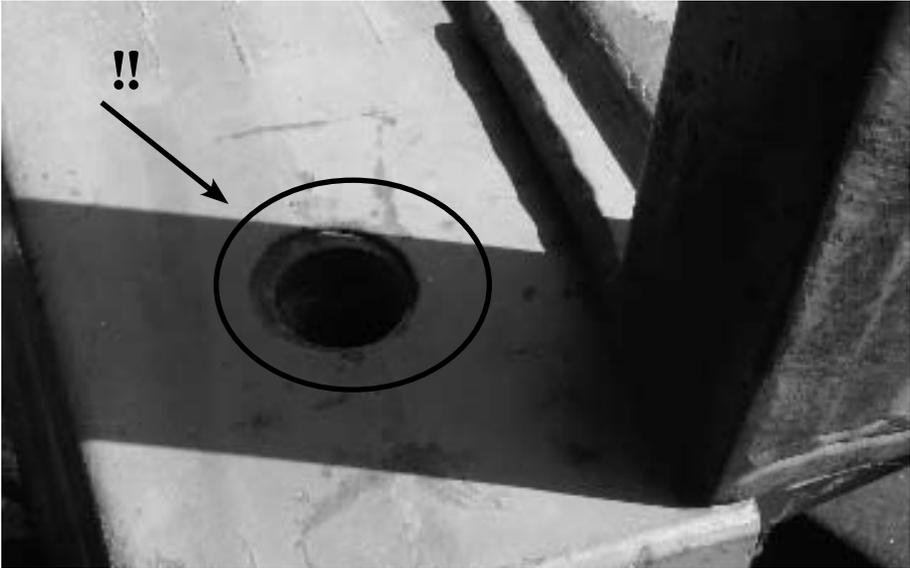
Grave esempio di *bullone con funzioni strutturali mancante*.
