## Analisi delle caratteristiche di resistenza e di affidabilità nel tempo dei ripari contro il rischio di proiezione di oggetti nelle macchine falciatrici, trinciatrici e rasaerba

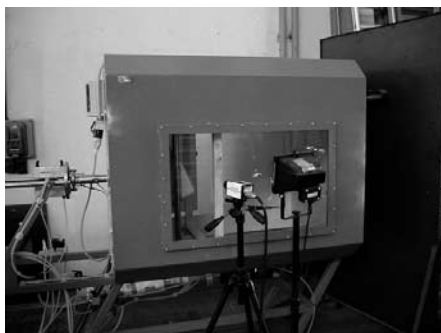
Fig. 1 *Dispositivo di lancio: pannello di controllo*

Il dispositivo di lancio (figg. 1 e 2) è stato progettato e realizzato secondo specifiche tecniche tali da garantire la possibilità di lancio di proiettili alle differenti velocità, corrispondenti in linea di massima a quelle periferiche delle lame della maggior parte delle falciatrici presenti sul mercato.

Il dispositivo di lancio risulta costituito, nei suoi elementi essenziali, da:

- telaio di supporto;
- camera di prova con supporto provini;
- canna di lancio;
- terminale della canna con fotodiodi;
- meccanismo di caricamento;

- serbatoio di accumulo;
- pistone di comando della leva di scarico;
- elettrovalvola di scarico;
- rilevatore di pressione;
- pannello comandi.

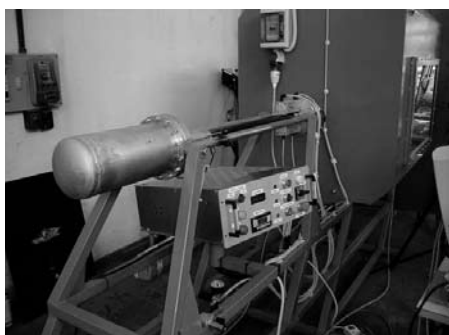
Fig. 2 *Dispositivo di lancio: camera di lancio*

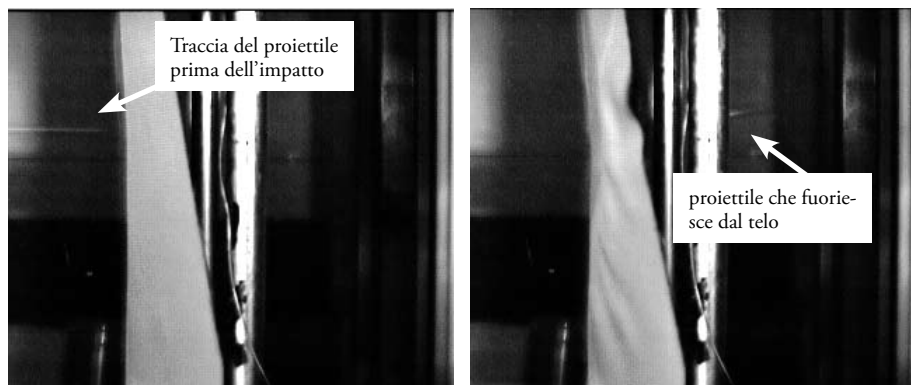
Fig. 3 Fotogrammi relativi alla prova di impatto

Il sistema di acquisizione e gestione immagini ad alta velocità consente una registrazione dell'evento con buona risoluzione e frequenza di acquisizione molto alta (2000 fotogrammi al secondo) in grado pertanto di garantire un esame visivo dell'impatto istante per istante (fig. 3).

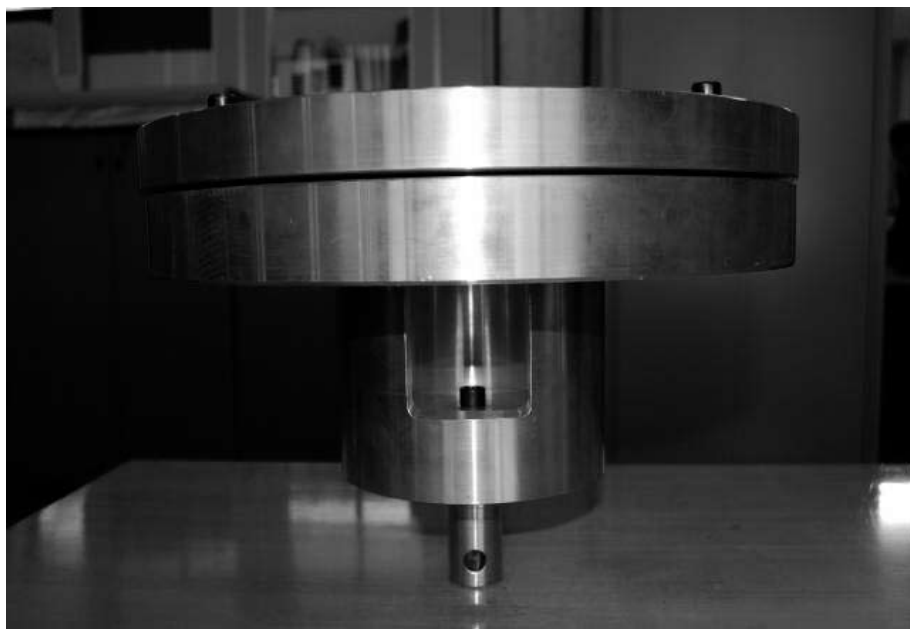
Fig. 4 Struttura porta-campione

La struttura metallica porta-campione è stata realizzata su progetto ISPESL, in quanto la Casa costruttrice era disponibile a fornire delle attrezzature capaci di sottoporre a prova solo tessuti con spessori molto limitati. Anche il punzone è stato realizzato su progetto ISPESL secondo le indicazioni fornite dallo standard europeo e con dimensioni compatibili alla struttura porta-campione.

La suddetta struttura è interamente realizzata tramite tornitura, esterna e interna di un cilindro di alluminio e consta di quattro parti (fig. 4):

- perno di collegamento con il manicotto d'acciaio della macchina di prova;
- cilindro cavo collegato inferiormente tramite una vite filettata con il perno (1) e superiormente tramite quattro viti filettate al piatto (3); il cilindro presenta un'apertura sul lato frontale per consentire la visibilità nella zona dove avviene la perforazione;
- piatti circolari con foratura centrale di  $\Phi = 100$  mm come da standard (3) e (4); nelle facce interne di entrambi i dischi, deputate al serraggio del campione di tessuto, intorno alla suddetta apertura, è stata praticata una corona circolare con profilo a dente di sega di altezza massima 1 mm necessaria per impedire lo sfilamento radiale del campione durante la prova; una volta inserito il campione da testare tra i due piatti essi si serrano uno contro l'altro grazie a quattro viti filettate.

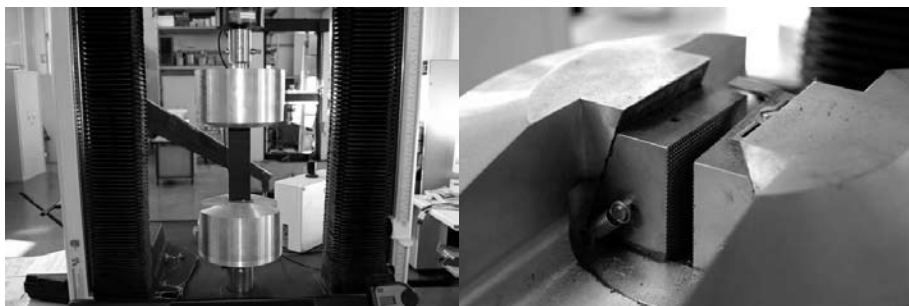
Fig. 5 *Attrezzatura di prova per la trazione e particolare del dispositivo di serraggio*

È stata utilizzata la stessa macchina indicata nella prova di resistenza alla perforazione variando chiaramente i sistemi di bloccaggio del campione; stanti le dimensioni dei campioni (5 x 25 cm) previste dallo standard, è stato possibile adoperare i dispositivi già in dotazione al Dipartimento Tecnologie di Sicurezza. È stata utilizzata la stessa cella di carico della prova di perforazione e questo ha rappresentato l'unico limite della prova in quanto in due occasioni è stato raggiunto il fondo scala. Tale situazione però non ha di fatto compromesso l'analisi che si stava conducendo in quanto, in relazione ai valori che dovevano essere confrontati, l'indicazione fornita era più che esauriente. Il sistema di serraggio dei campioni – particolare in figura 5 – è costituito da pinze pneumatiche che, nel loro moto assiale, scorrendo su guide contrapposte e inclinate dello stesso angolo verso l'interno, avvicinano le facce parallele dei

due cunei di cui sono costituite fino a determinare il serraggio del campione tra di esse. Le due facce dei cunei hanno una superficie ruvida atta a impedire lo scivolamento del materiale da provare.

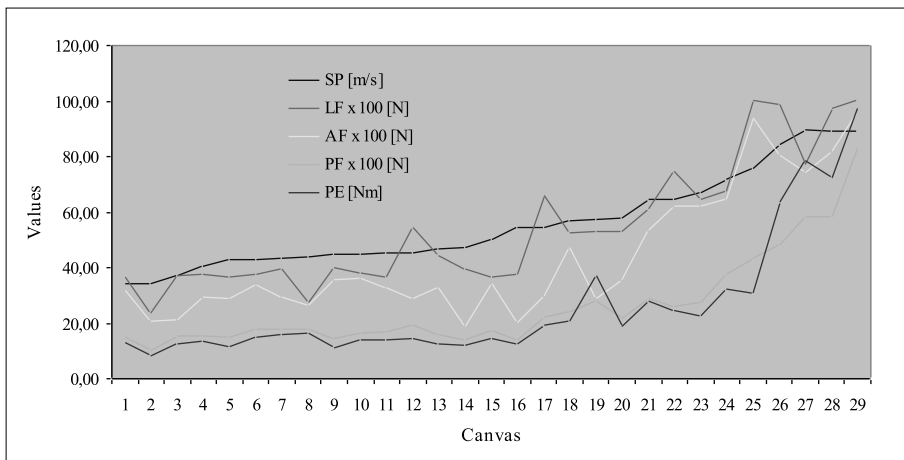
Fig. 6 Rappresentazione delle grandezze misurate nelle diverse prove effettuate

Riportando i valori di forza, di energia calcolati e quelli delle velocità di perforazione, emerge sostanzialmente che, all'incrementare dei valori della velocità di perforazione, si ha un incremento anche dei valori suddetti (fig. 6).

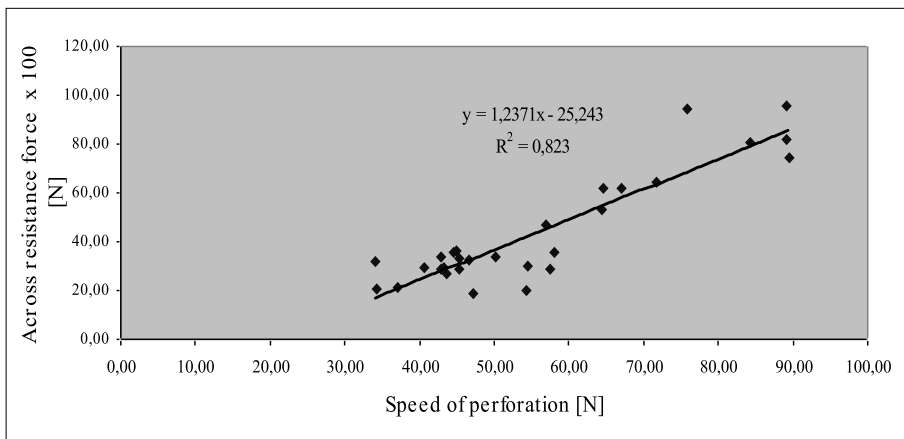
Fig 7 Correlazione tra la forza di trazione longitudinale e la velocità di impatto

I coefficienti di correlazione calcolati (figg. 7, 8, 19 e 10) hanno dimostrato anche analiticamente che esiste una correlazione positiva tra la resistenza all'impatto e le forze ed energie di rottura misurate nelle altre prove.

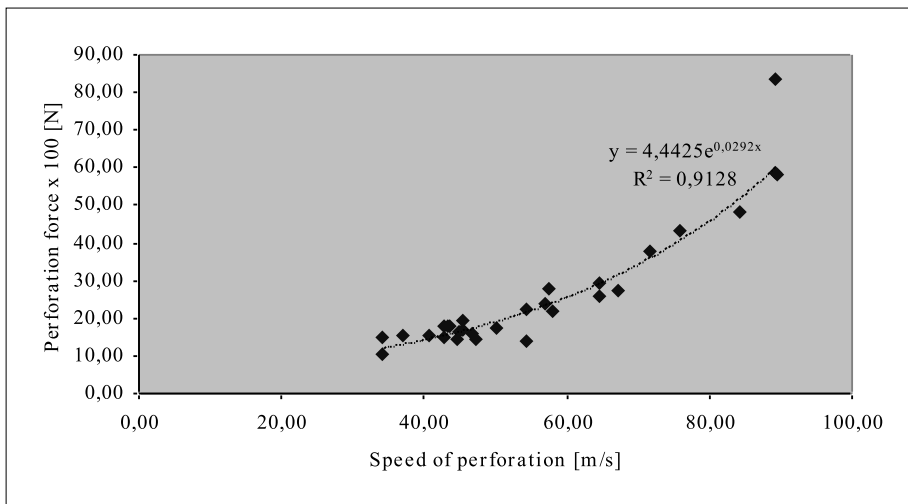
Fig. 8 *Correlazione tra la forza di trazione trasversale e la velocità di impatto*

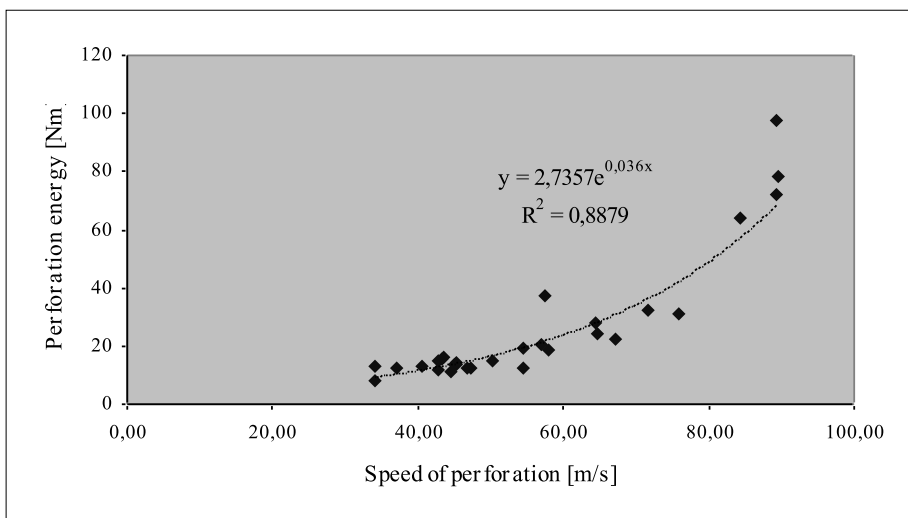
Fig. 9 *Correlazione tra la forza di perforazione e la velocità di impatto*

Esiste dunque una correlazione altamente positiva fra velocità di impatto e forza di perforazione; alcuni dubbi sui quali è necessario indagare ulteriormente emergono quando si analizzano i teli in gomma, rispettivamente campioni 14, 16, 19 e 20 responsabili dei minimi relativi del grafico di correlazione. Sulla base di quanto sopra si potrebbe ipotizzare che la metodologia di prova, di cui alla ISO 17103 risponda diversamente a seconda del tipo di materiale provato. In altre parole potrebbe essere che la prova, di cui alla ISO 17103, penalizzi i teli in gomma pur garantendo questi una resistenza alla perforazione alta come si evince dalle velocità di impatto registrate.

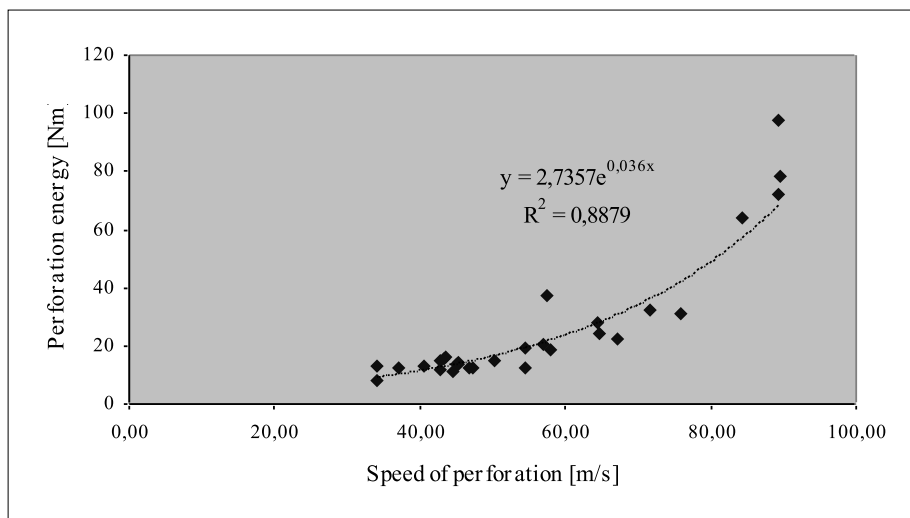
Fig. 10 *Correlazione tra la energia di perforazione e la velocità di impatto*
