Analisi del deterioramento delle strutture di protezione su trattori ad elevata anzianità d'uso

Esempi (negativi) dello stato d'uso dei telai di protezione

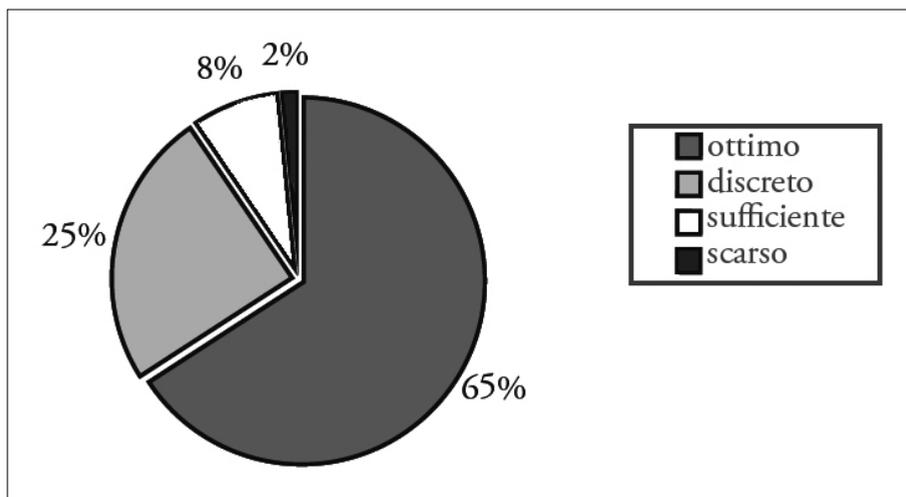
Fig. 3 Stato d'uso generale dei telai a 4 montanti

registrato più frequentemente) emerge una netta maggioranza di esemplari in ottime condizioni in ogni classe; in generale, quasi due terzi dei trattori con telaio a 4 montanti si presenta in ottime condizioni: la nota particolarmente positiva è che nessuno evidenzia uno stato di utilizzo pessimo e solo 3 esemplari, rispetto a un totale di 126, evidenziano uno stato precario (fig. 3).

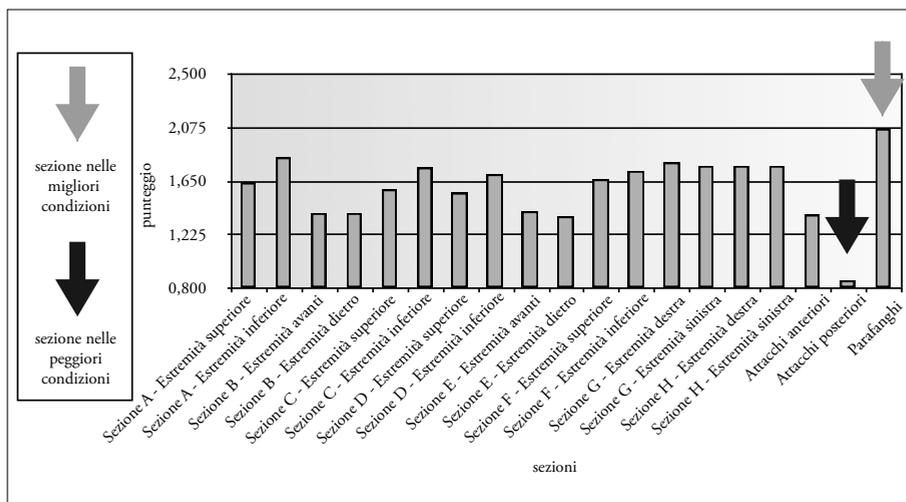
Fig. 4 Stato d'uso delle varie sezioni dei telai a 4 montanti installati sui trattori esaminati

Sempre per i telai a quattro montanti, la figura 4 illustra le condizioni delle diverse parti del ROPS. La parte meno compromessa sono gli attacchi posteriori, probabilmente perché realizzati con piastre in acciaio di spessore notevole (tipicamente da 6 a 10 e anche 12 mm) e anche perché le sollecitazioni a cui vengono sottoposti sono inferiori, data la loro collocazione molto prossima alle ruote o ai cingoli, tale da limitare al massimo il braccio di leva relativo alla vibrazione.

All'opposto, le parti in condizioni maggiormente precarie sono i parafranghi, perché la maggioranza dei trattori con ROPS di questa categoria è a ruote, e proprio i parafranghi, essendo costituiti nella quasi totalità dei casi da lamiera di spessore esiguo (qualche decimo di mm) sono soggetti a una rapida corrosione, dovuta anche agli agenti acidi che aderiscono sulla loro superficie grazie all'azione centrifuga delle costole presenti sul battistrada dei pneumatici. Inoltre, i parafranghi risultano essere particolarmente esposti a possibili urti con ostacoli esterni e, in aggiunta, l'entità delle vibrazioni è notevole, in relazione alla loro citata leggerezza strutturale.

Le altre sezioni evidenziano valutazioni abbastanza uniformi, segno di una limitata variabilità dell'entità del degrado, dovuto sia a fattori ambientali che relativi all'uso del mezzo.

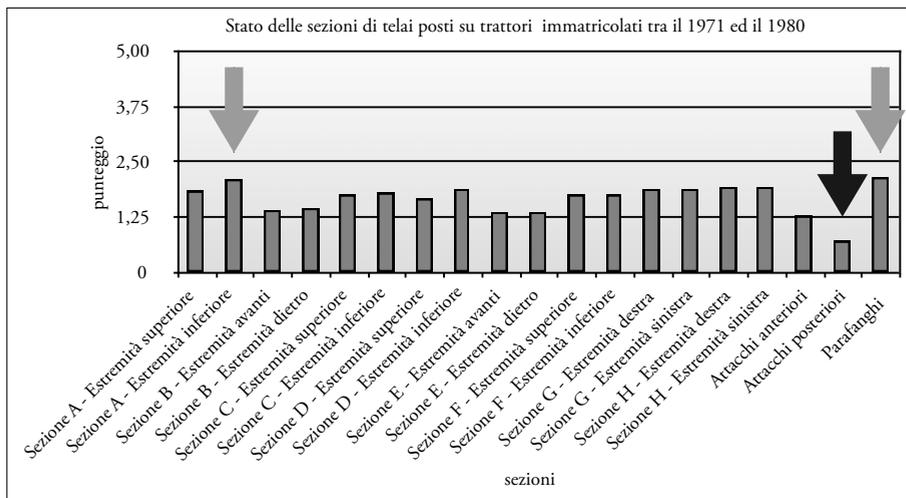
Fig. 5 Stato d'uso delle sezioni di tutti i telai montati su trattori immatricolati tra il 1971 e il 1980

colarità sui trattori più vecchi: in questo caso (fig. 5) le valutazioni sono abbastanza uniformi, ma i parafanghi si dimostrano la sezione maggiormente compromessa, mentre gli attacchi posteriori presentano uno stato di utilizzo accettabile. Le strutture negli anni si sono dimostrate discretamente resistenti alle sollecitazioni, e i vari elementi hanno collaborato abbastanza efficacemente nel contenere gli effetti del degrado. È singolare che anche nelle classi di trattori più recenti, la costante che si evidenzia sia il veloce ammaloramento dei parafanghi. In linea di massima ciò non costituisce un problema, limitatamente al mantenimento del livello di sicurezza originale del ROPS, perché nei trattori a ruote i parafanghi non entrano mai a far parte degli elementi portanti della struttura di protezione. Tuttavia, bisogna tenere adeguatamente conto di due fattori:

1. specie per i telai a 4 montanti, i parafanghi sono interposti tra la parte aerea del telaio e la struttura di base; la precoce corrosione alla quale sono soggetti potrebbe costituire un innesco per contatto a un'accentuata corrosione di elementi strutturali;
2. in caso di ribaltamento, i parafanghi ammalorati potrebbero piegarsi in modo abnorme e addirittura essere divelti dalla propria sede, andando a colpire e pertanto a ferire in modo potenzialmente grave il conducente che riuscisse a non essere schiacciato dal trattore, restando solidale al sedile e pertanto al posto guida grazie alla presenza e alla robustezza del ROPS e della cintura di sicurezza (correttamente installata e soprattutto indossata).

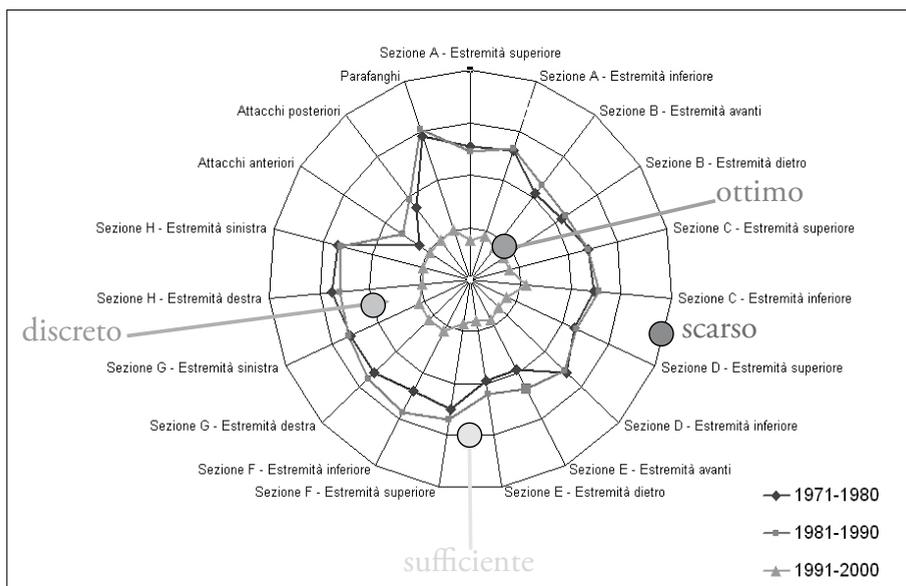
Fig. 6 Stato d'uso delle diverse sezioni dei telai a 4 montanti in relazione alla classe dell'anno di costruzione

La figura 6 mostra, per le 3 classi decennali di maggior interesse, la situazione generale dello stato d'uso di tutte le sezioni dei telai a 4 montanti; i parafanghi si rivelano in tutti i casi la parte più critica, mentre parimenti gli attacchi quella in migliori condizioni.

Anche i tubolari della sommità del telaio mostrano qualche problema, probabilmente perché significativamente attaccati dalla ruggine quando è montato un tettuccio metallico, che favorisce il deposito dell'umidità e l'annidarsi di residui organici corrosivi.
